## Tilsynsrapport til offentliggørelse

| Virksomhedens navn | Thyholm Losseplads |
| Virksomhedstype | 5.4 Deponeringsanlæg >10 t/dag eller kap. >25.000 t |
| Tilsynet omfattede | Tilsyn med genbrugspladsaktiviteten og det underliggende deponi |

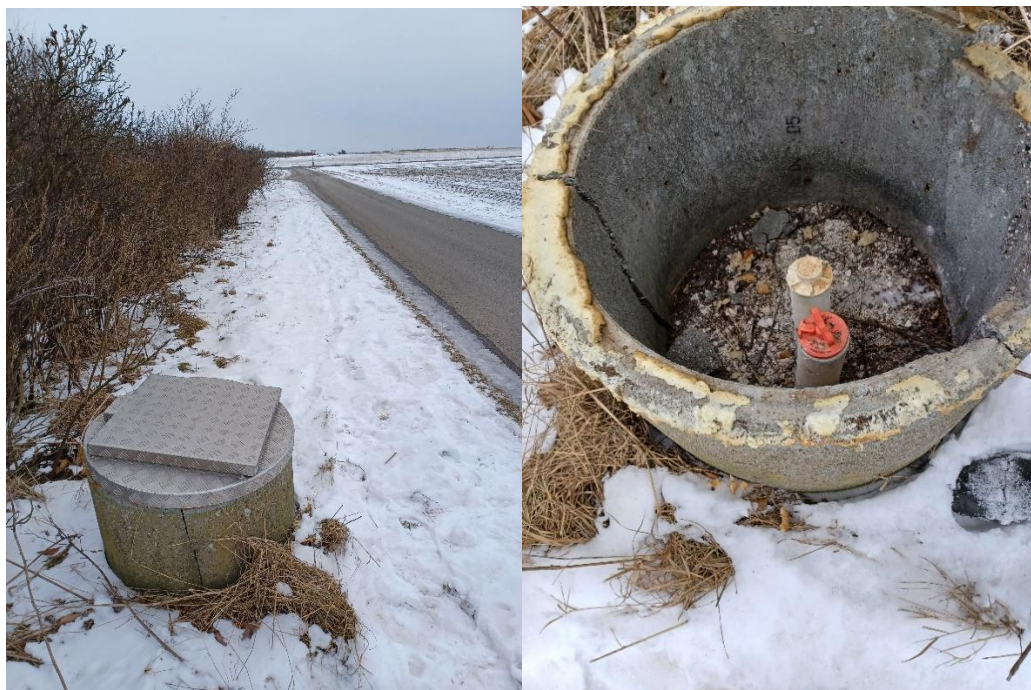
Tilsynet inkluderede herudover ikke boringer og boringskontrol. Sagsbehandling af grundvandsmonitoring behandles særskilt. Der blev på tilsynet lokaliseret en grundvandsboring ved Stokhøjvej mod syd, uden DGU-nummer, der var i stykker. Se billeder nedenfor. Kommunen er myndighed ift. vedligehold af boringer.

*Fotosamling 1. Grundvandsboring ved Stokhøjvej mod syd.*

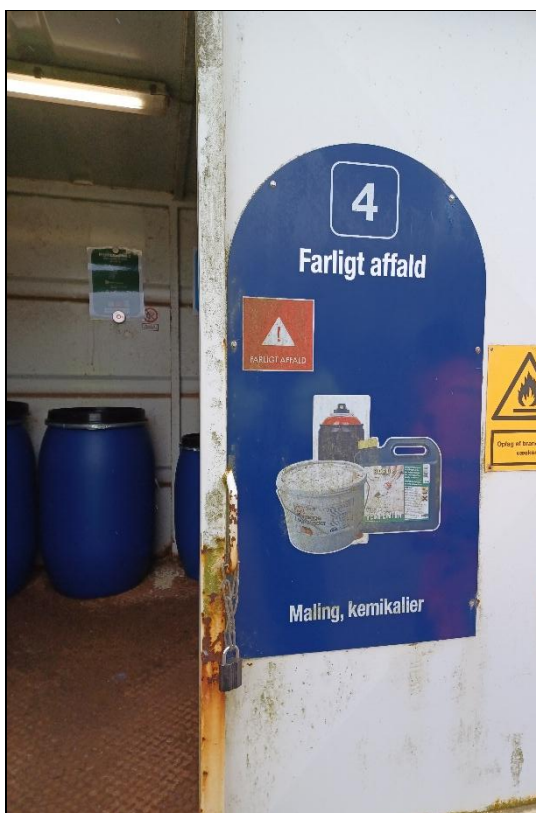
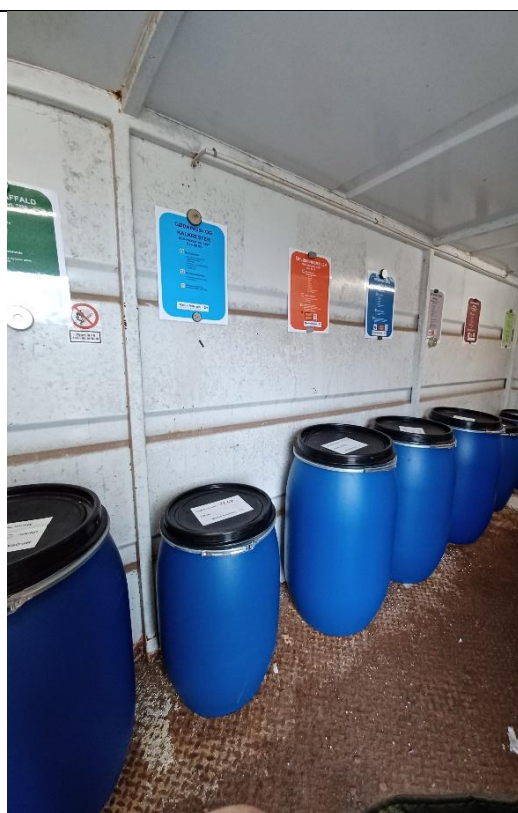
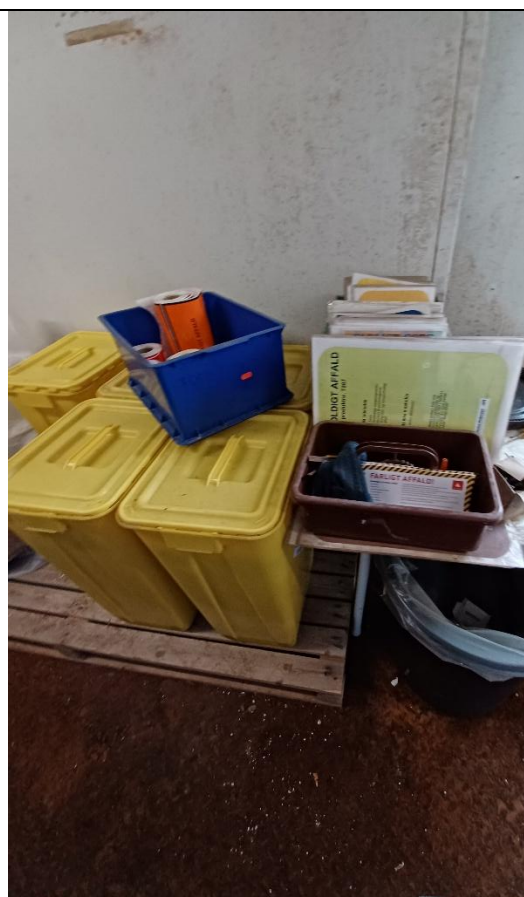
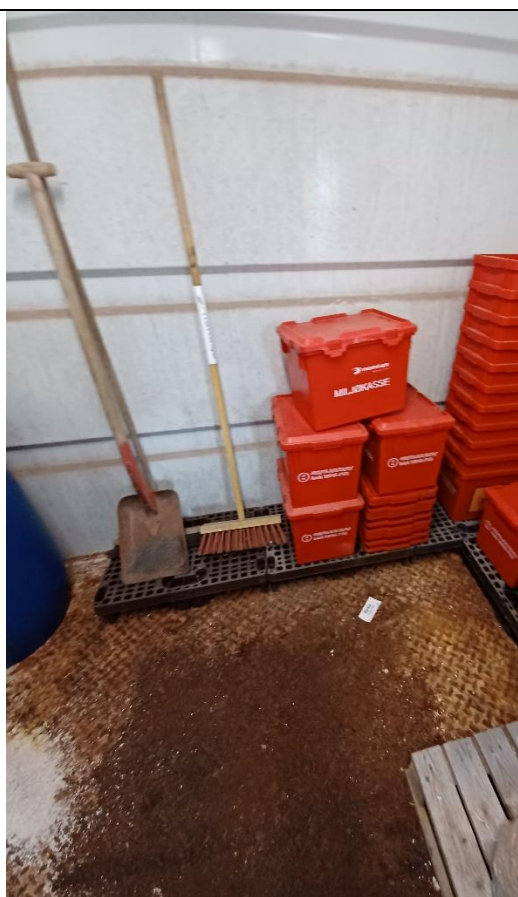
Fotosamling 2. Indretning i kemikalierummet.

Det blev oplyst, at kemikalierummet benyttes kun af genbrugspladsens medarbejder, som modtager og sorterer i de forskellige tønder, som ses på Foto samling 2.

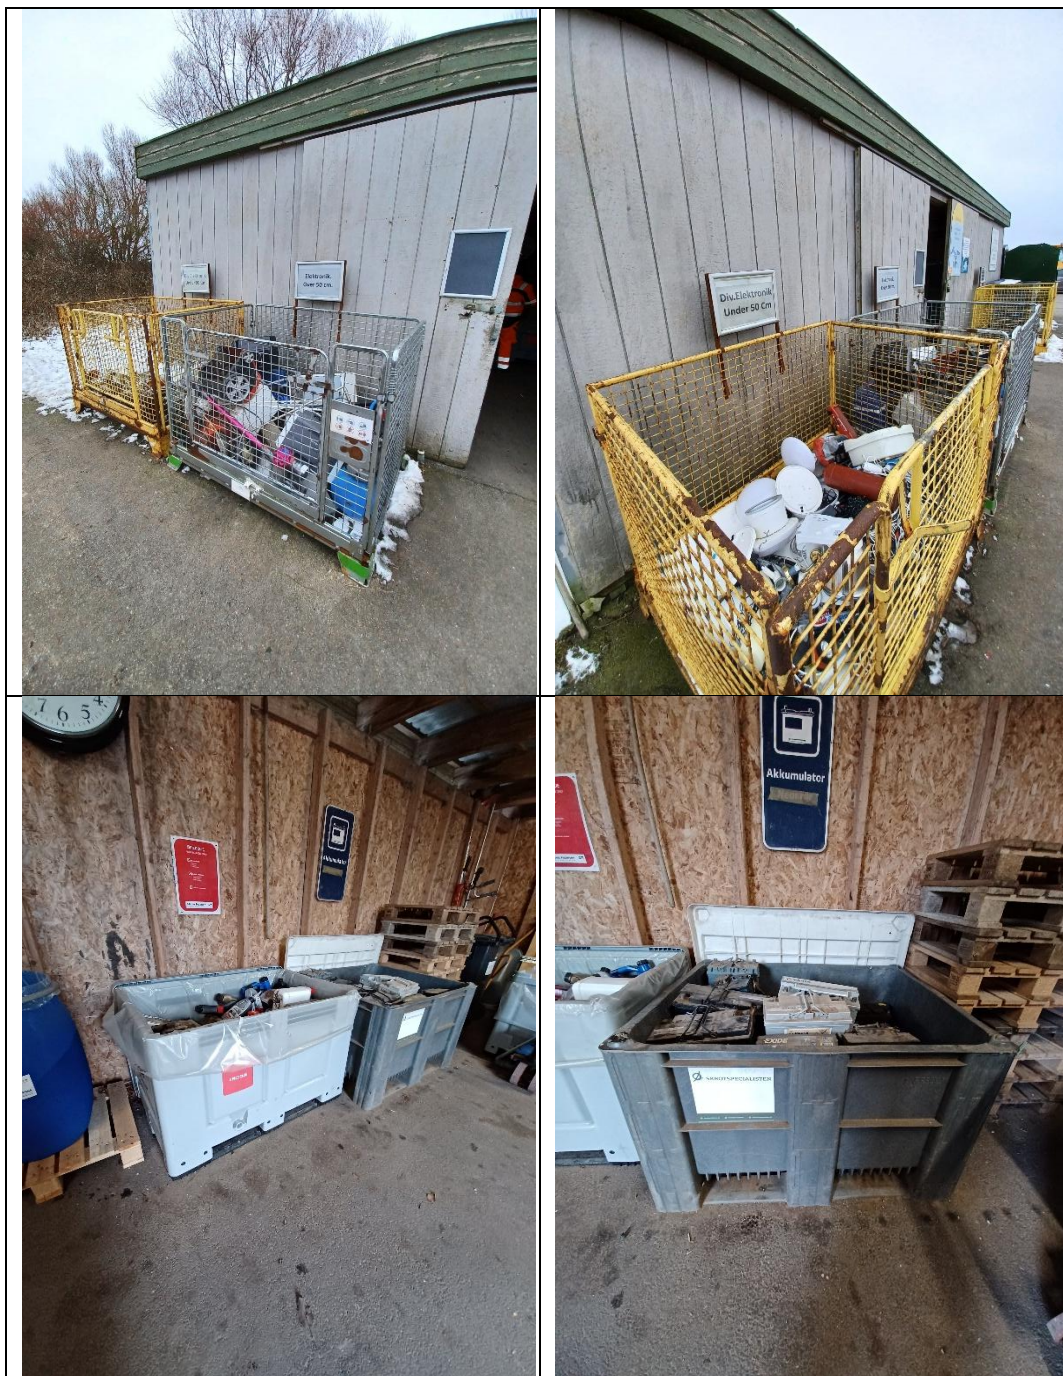
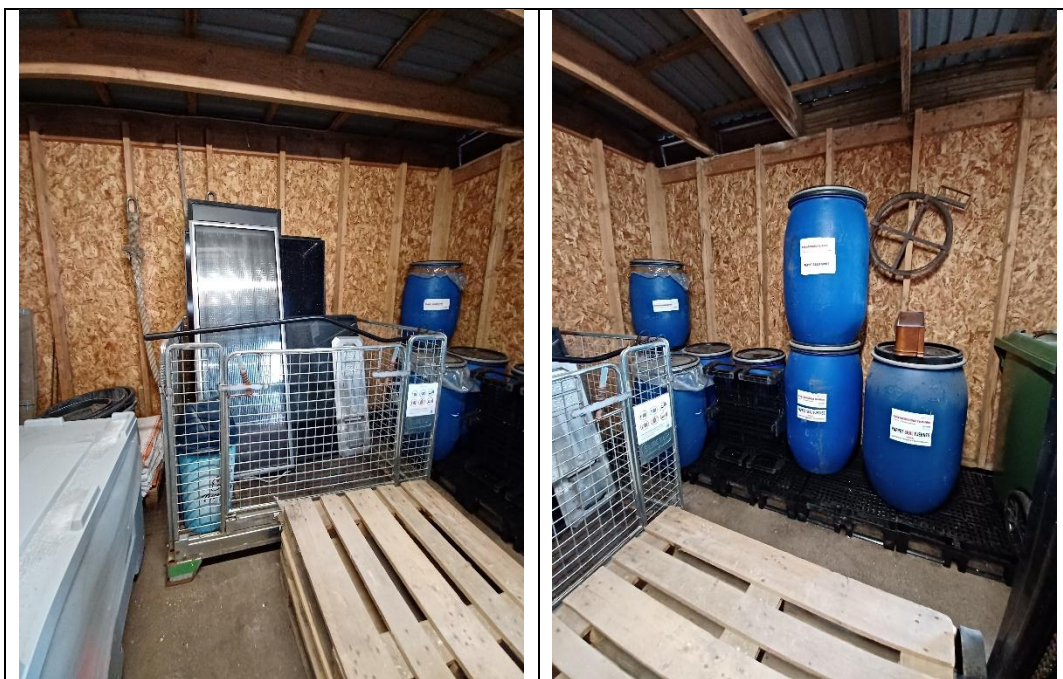
Bygning til diverse affald blev besigtiget. Der opbevares bl.a. spildolie, bilbatterier, små batterier, el paneler, lyskilder m.m. Bygningen er indrettet med tæt belægning og der er ikke afløb.

Udenfor bygningen opbevares flere bur med diverse elektronik affald.

*Fotosamling 3. Bygning til diverse affaldsoplag, udvendig og indvendig.*

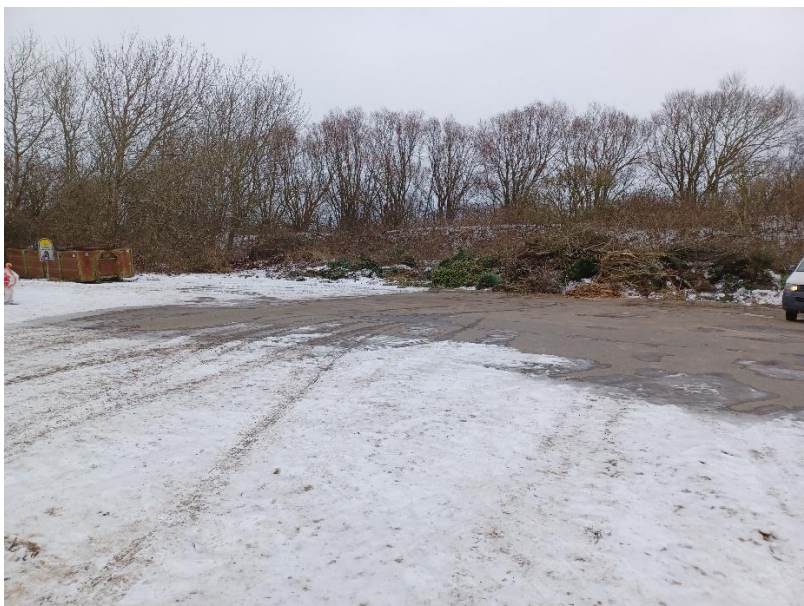
Området til have – og parkaffald, beliggende i den nederste del af genbrugspladsen, blev besøgt. Området er befæstet selvom dette ikke er et krav i Godkendelse af genbrugsplads og modtageplads af 7. marts 1991.

*Foto 4. Oplag af haveaffald.*

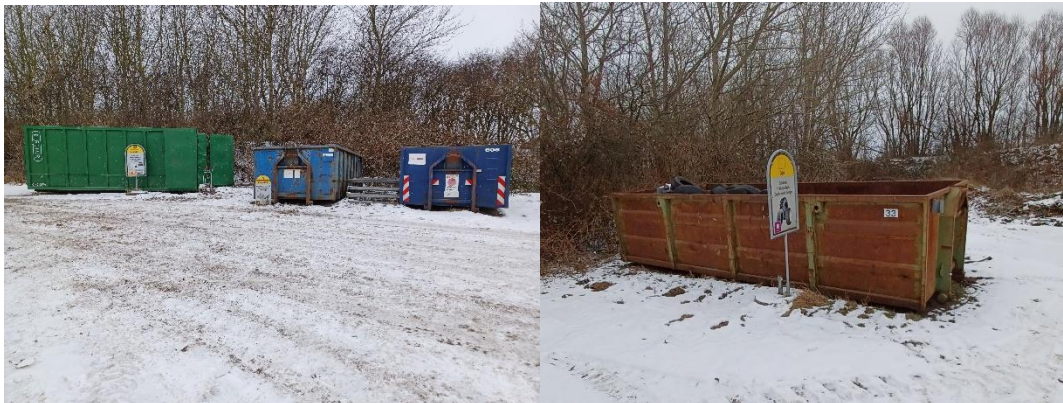
*Fotosamling 5. Lukket container til hvidevarer og åbne containere til træ og dæk.*

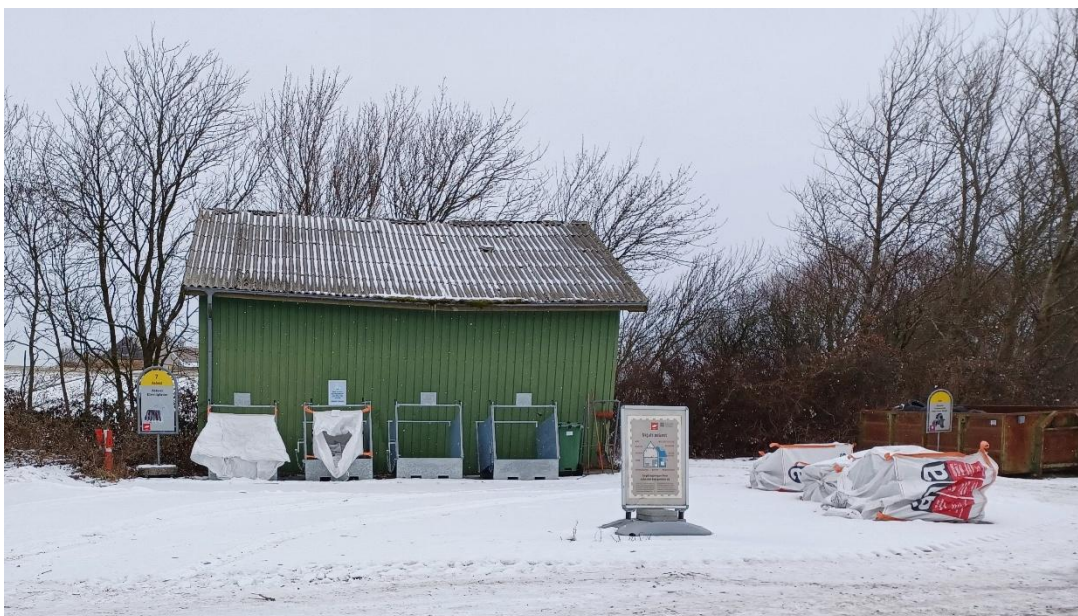
*Foto 6. Asbestholdigt affald.*

Asbestholdigt affald opsamles i big bags, som ses på Foto 6. Nomi4s oplyste, at når der er samlet 3 poser, bestilles vognmand der transporter poserne med asbest til Kåstrup deponi.

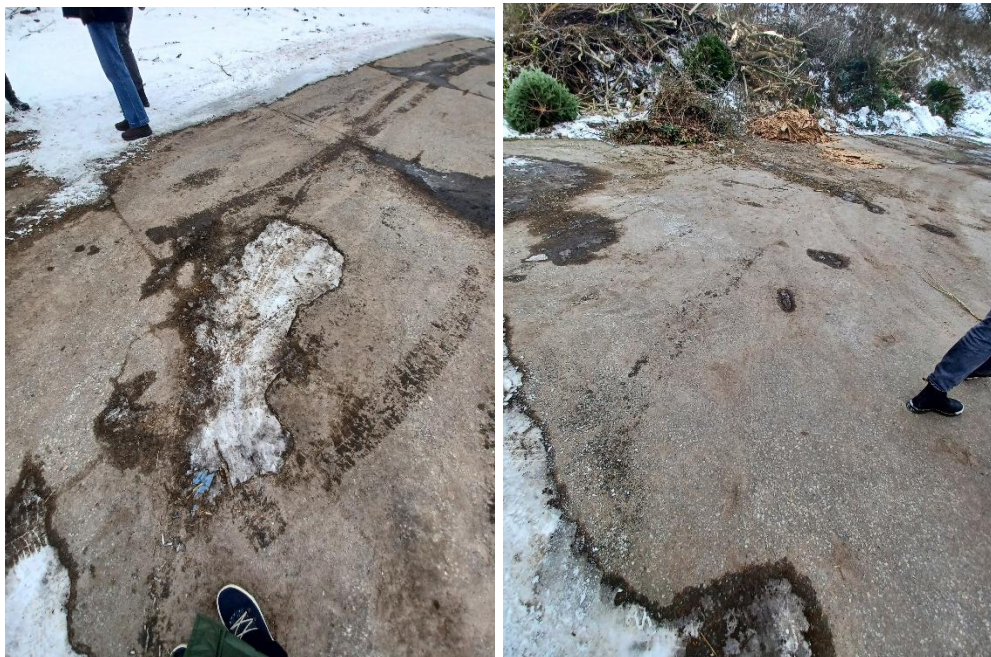
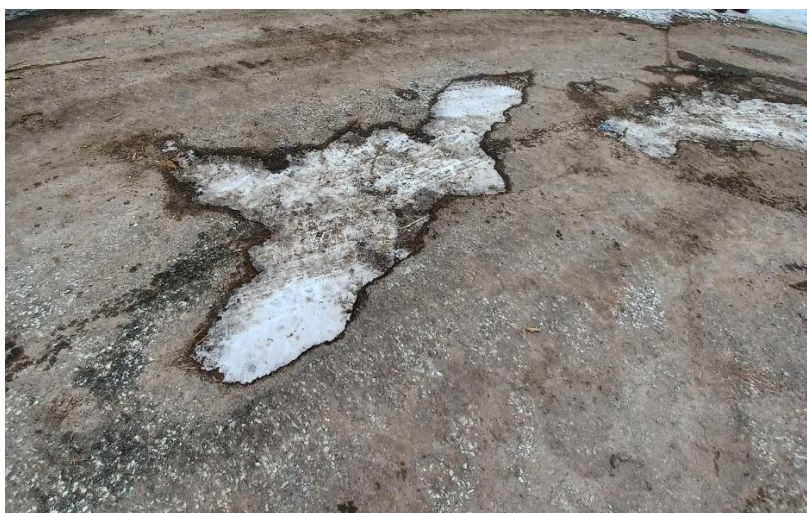
Der er ingen olieudskillere eller sandfang i forbindelse med genbrugspladsen. Der er en intern kontrolordning med belægning på genbrugspladser under Nomi4s, og her bemærkede vi på tilsynet, at der var store skader på belægningen ved haveaffaldspladsen. Dette giver dog ikke anledning til videre opfølgning fra MST, da godkendelsen til genbrugspladsen af 7. marts 1991 i vilkår 13 angiver, at haveaffald, grenaffald, tegl- og betonaffald samt asfalt må oplagres direkte på jorden i det område af genbrugspladsen, der er indrettet dertil.

*Fotosamling 7. Belægningens tilstand ved haveaffaldspladsen.*

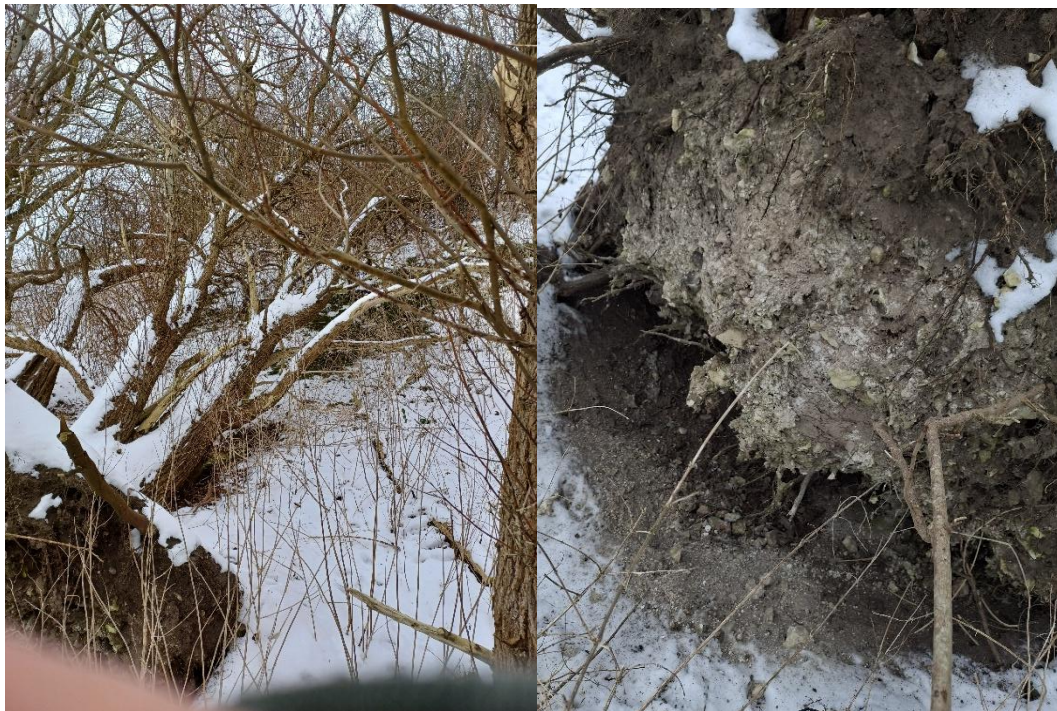
*Billede af rod fra væltet træ i skråning imod vest. Kalk i bunden af rod, ingen affald.*

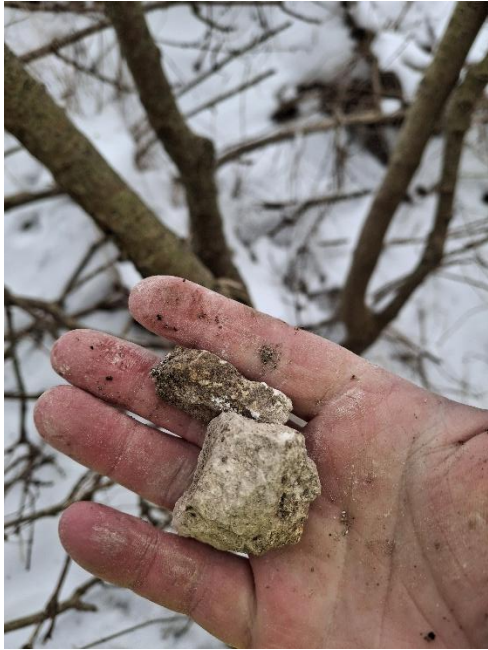
*Billede af kalk fra roden fra væltet træ på deponiet.*

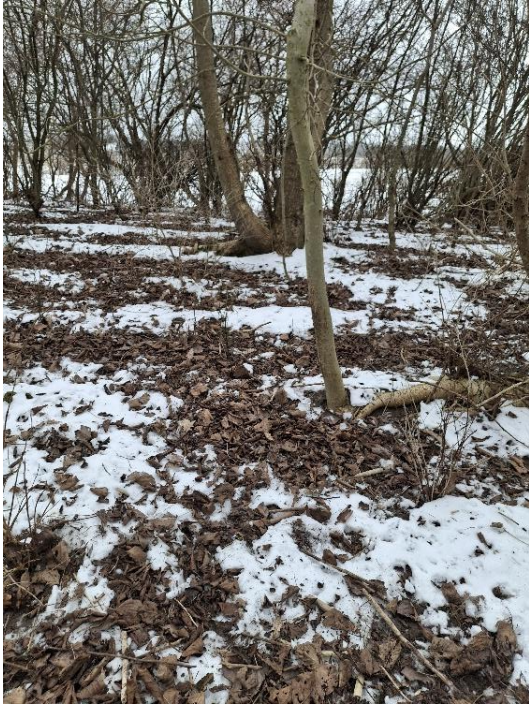
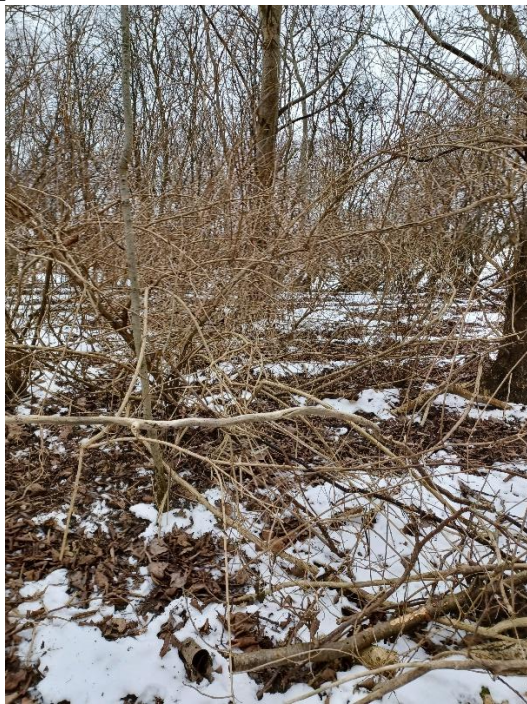
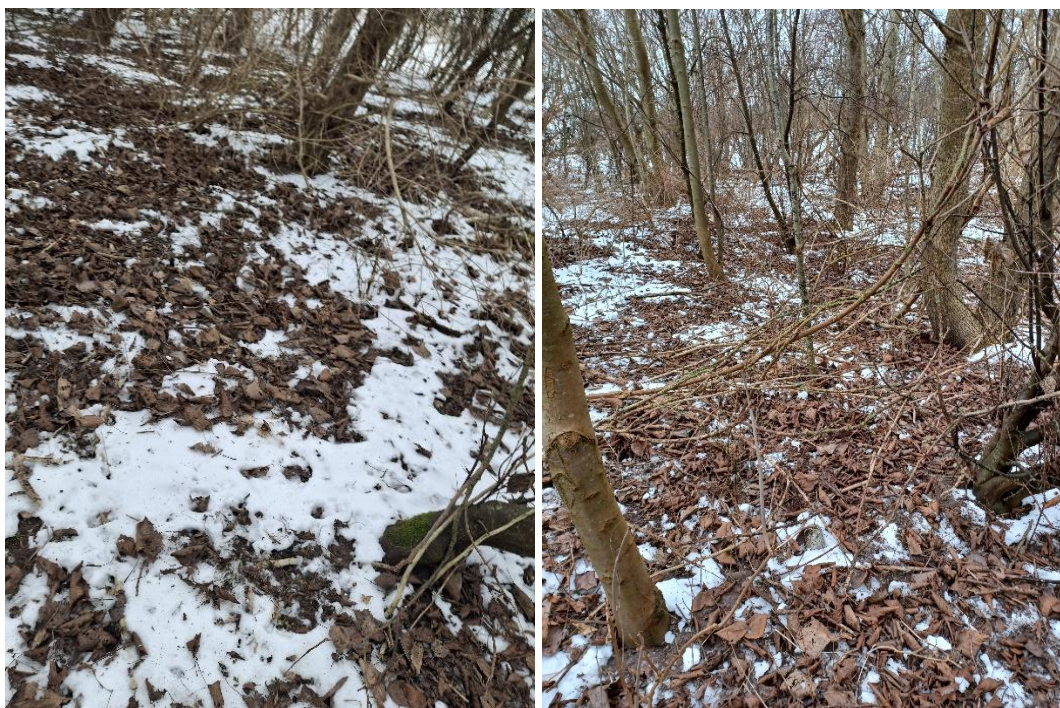
Tilsynet omfattede også en gennemgang over det nedlukkede/beplantede deponi vest for genbrugspladsen. Der er ikke heget omkring det øvrige deponi, men der er en tæt hegnsbevoksning i form af hybenbuske imod vejene og tæt træbevoksning over deponiet. Bunden fremstår ensartet uden lunger og der var intet affald at se. Mod vest er der større og ældre træer på volden af deponiet, og her var et stort træ væltet med roden eksponeret. I roden sås intet affald men mange kalksten, se Foto 8. Virksomhed og kommune oplyste på tilsynet, at der ikke var kendskab til, om der er en fast ordning for kontrolopsyn, vedligehold og gennemgang af deponiet, der ikke er en del af genbrugspladsen. Kommunen vil undersøge sagen nærmere.

*Fotosamling 8. Billeder af deponiet, der fremstår som ensartet skovbund uden lunger og buler.*
