Roskilde
J.nr. MST-1272-00847
Ref. joriv/loped
den 21. december 2011

REVURDERING AF EGENKONTROLLEN

For: Slaggedepot på Slaggevej i Vestskoven

Egenkontrolvilkår til driften af slaggedepotet og monitoring på grundvand og perkolat.

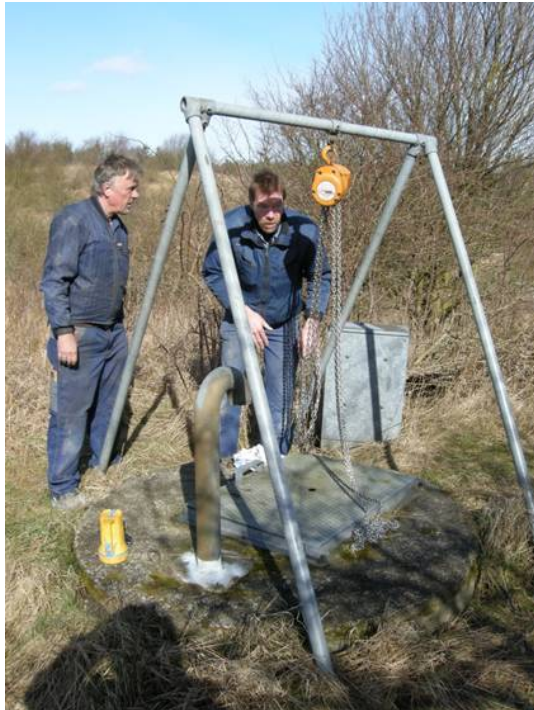
Figur 3.2 Dæksel og talje på toppen af Centerbrønd CP1.

Figur 3.2 viser toppen centerbrønd CP1 med den fastinstallerede taljeblok til op- og nedfiring af en dykpumpen, som hænger frit i brønden i stålkæden et stykke over bunden af brønden.

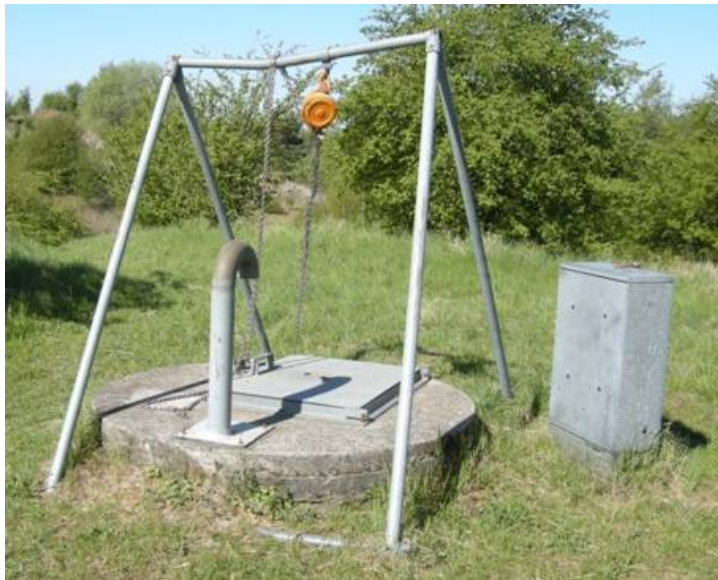
Figur 3.7 Dæksel og talje på toppen af CP 2

Figur 3.7 viser toppen centerbrønd CP 2 med den fastinstallerede taljeblok til op- og nedfiring af en dykpumpen, som hænger frit i brønden i stålkæden et stykke over bunden af brønden. Kædens placering i dækslets kant gør næsten umuligt for én person at åbne dækslet og inspicere brønden oppefra.

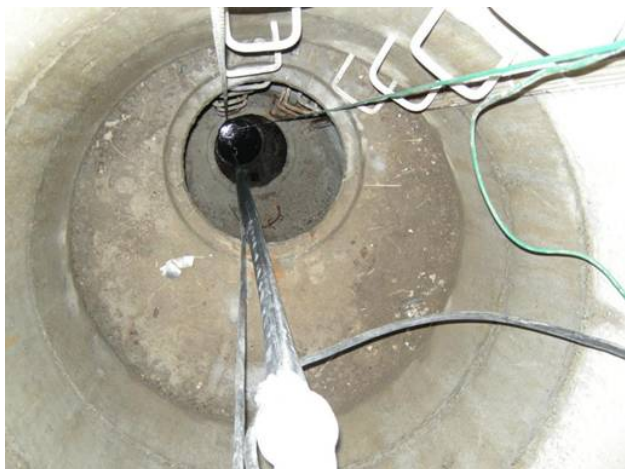
Figur 3.8 Øverste dæk i CP2

Pumpebrønden er udført som en ca. 15,7 meter dyb betonbrønd, med mellemreposer og stigetrin, som vist på efterfølgende figur 3.8.

Brønden inspiceres en gang pr. år af Falck i forbindelse med optagning af pumpen til eftersyn, hvilket ifølge driftspersonalet har vist, at brønden indvendig er i god stand.

Under inspektionen blev ikke observeret lækage på trykslangen, men denne klapper helt samme efter pumpestop og kan desuden glide op ad betonreposerne under pumpning, da pumpen hænger frit i brønden, hvilket medfører et uheldigt slid på slangen.

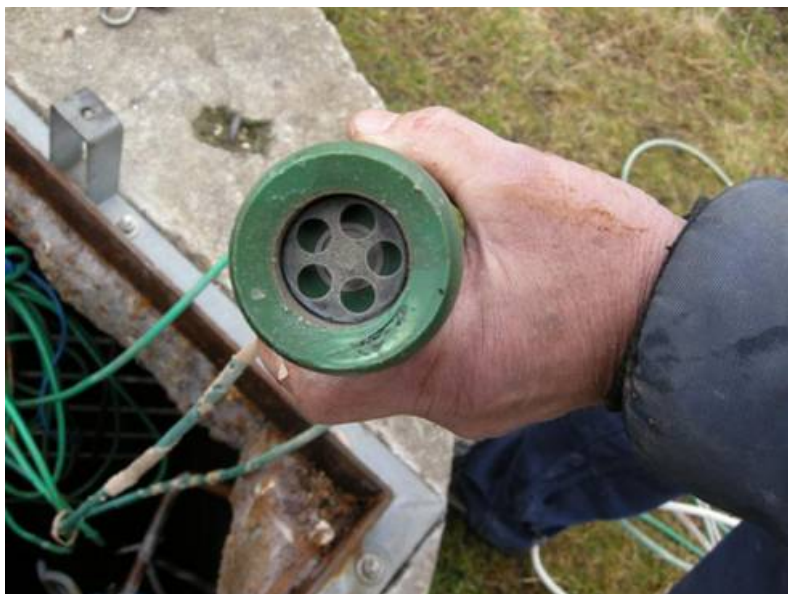
Figur 3.16 Tryktransmitter optaget fra CP3.

Niveautransmitteren blev under inspektionen checket for kalkbelægninger, som kun var ubetydelige – formentlig fordi selve transmitteren hele tiden er neddykket.

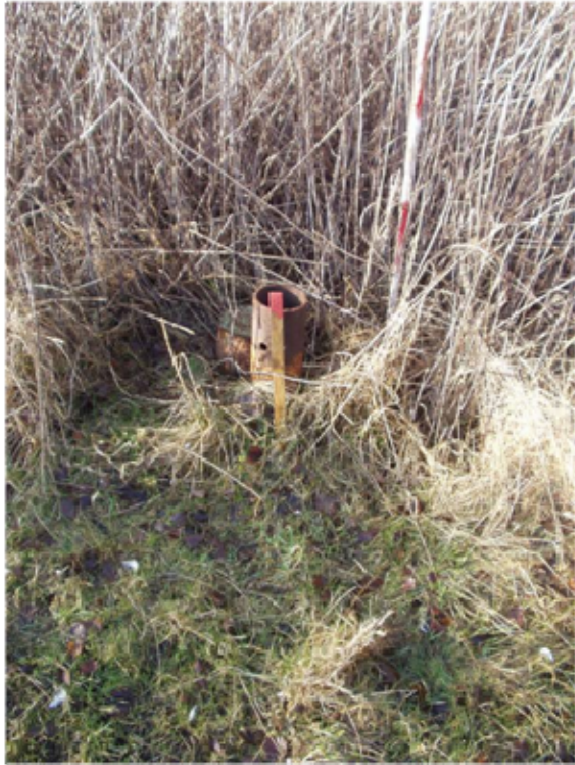
Billeda 5 - Boring 2A

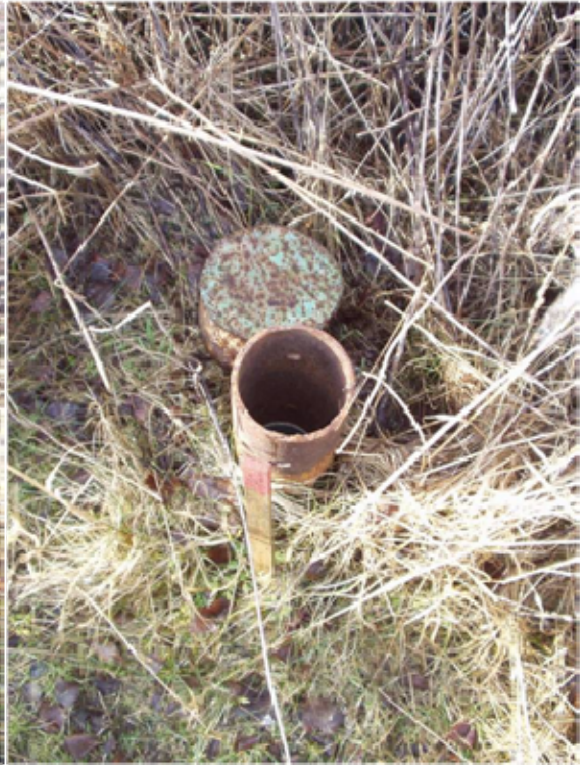
Billeda 6 - Boring 2A

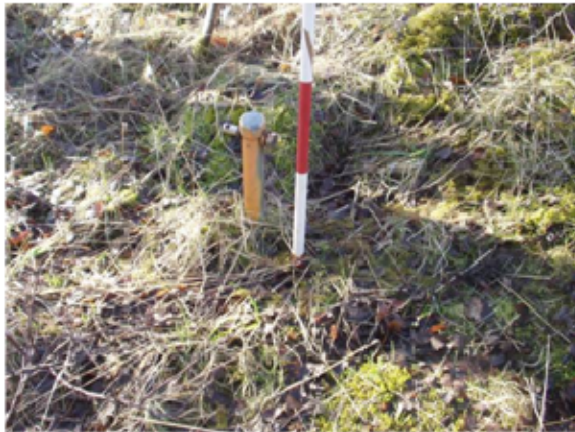
Billeda 7 - Boring P10

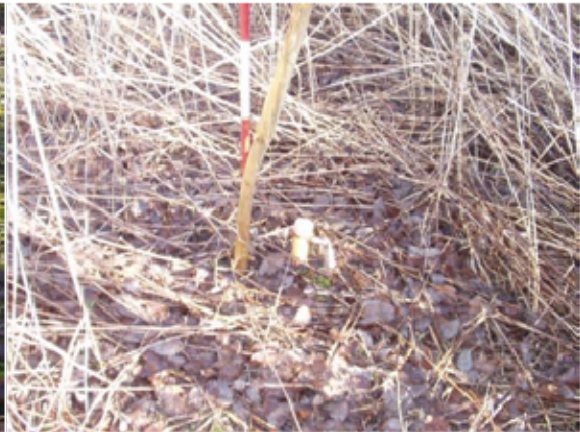
Billeda 8 - Boring P9

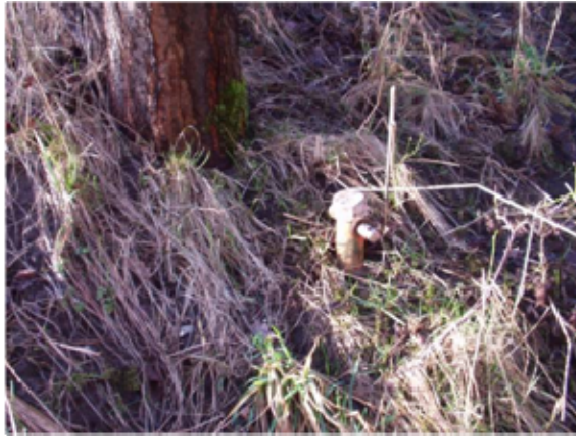
Billede 9 - Boring P8

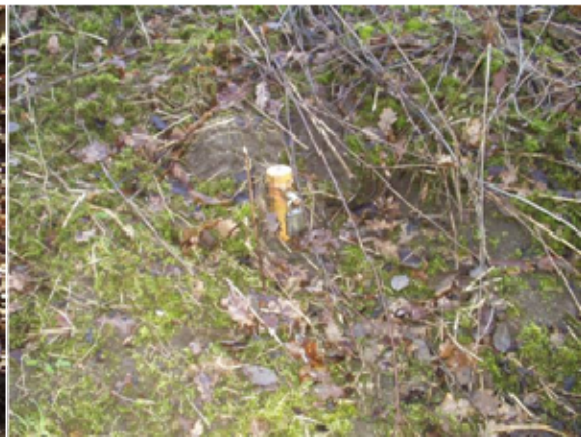
Billede 12 Boring P6

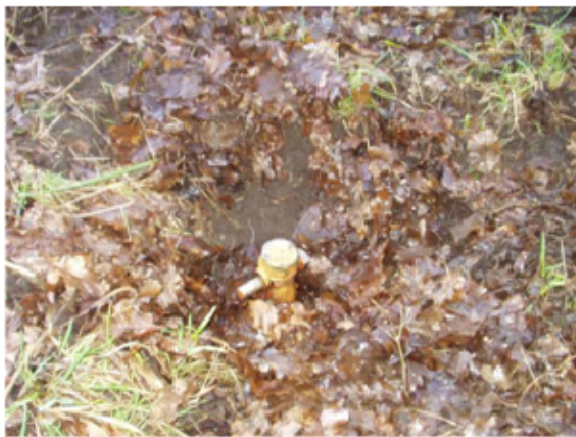
Billede 13 - Boring P5

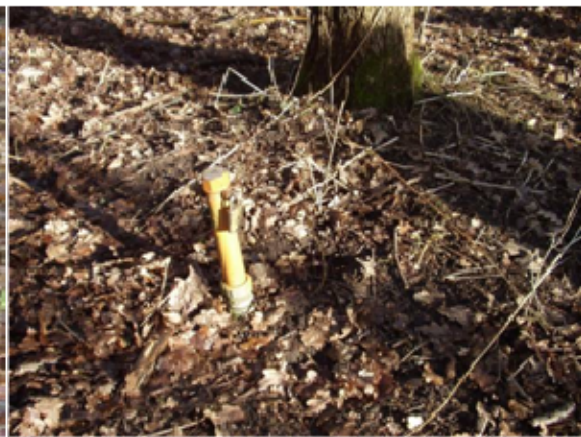
Billede 14 - Boring A2 S15

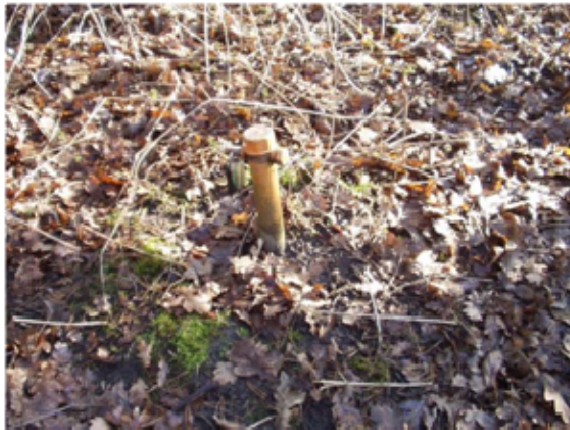
Billeda 15 - Boring A2 S19

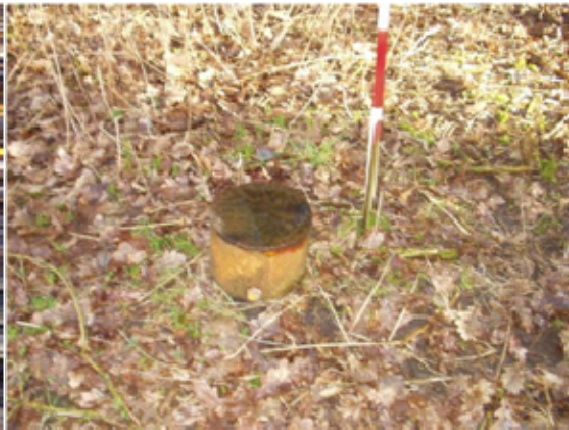
Billeda 16 - Boring SA

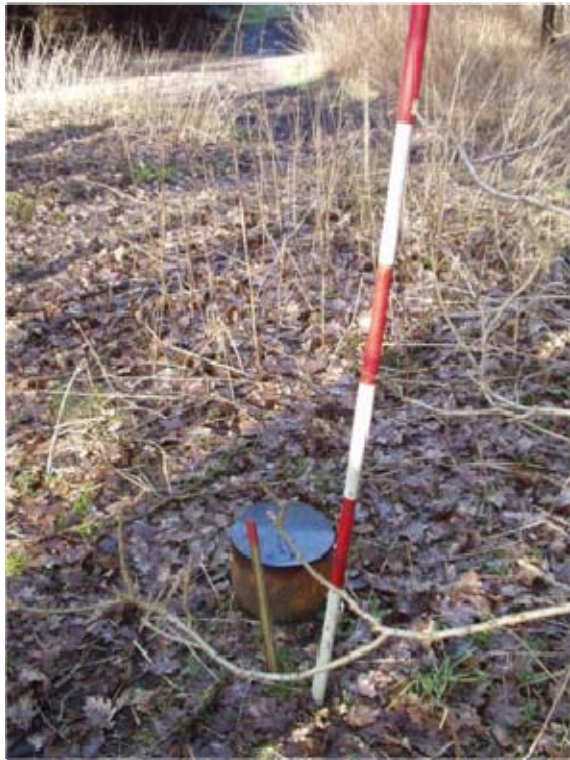
Billeda 17 - Boring SA

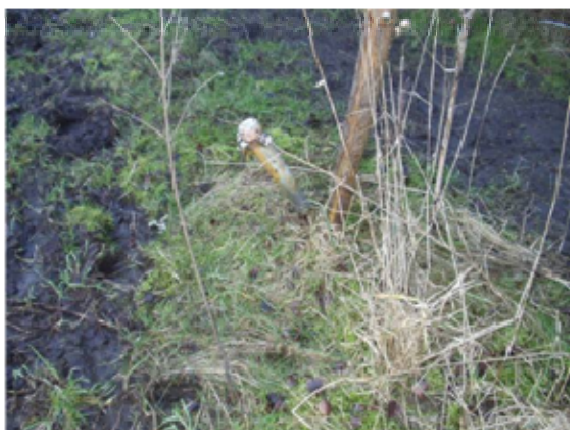
Billeda 18 - Boring NP6

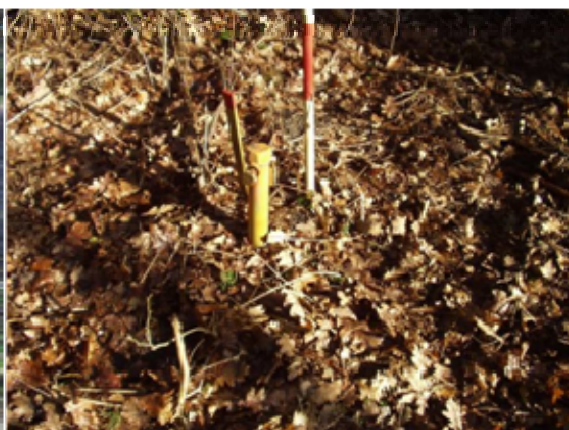
Billeda 19 - Boring A2 S10

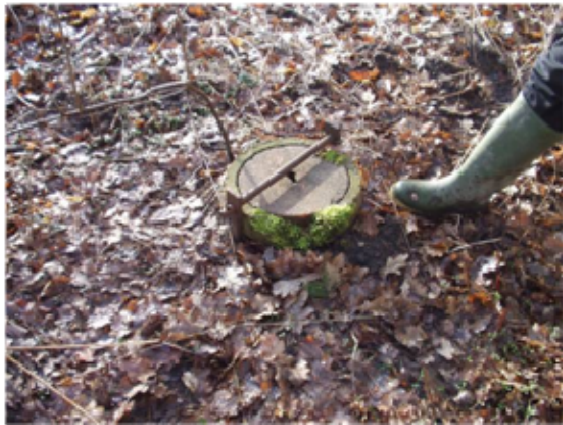
Billeda 20 - Boring B14

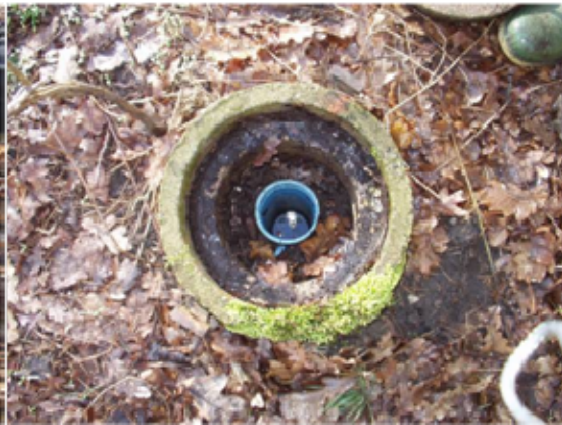
Billeda 21 - Boring B14

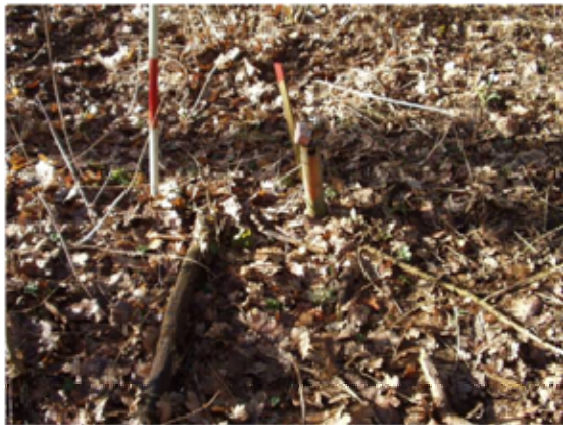
Billeda 22 - Boring A2 S5

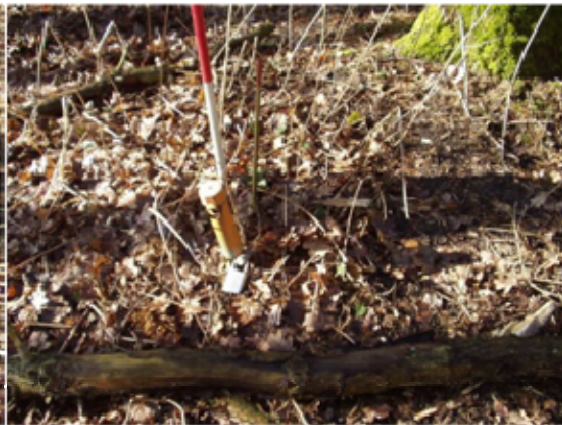
Billeda 23 - Boring A2 S1

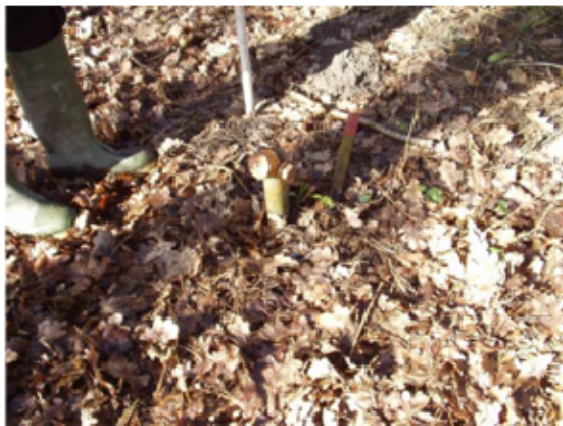
Billeda 24 - Boring P3

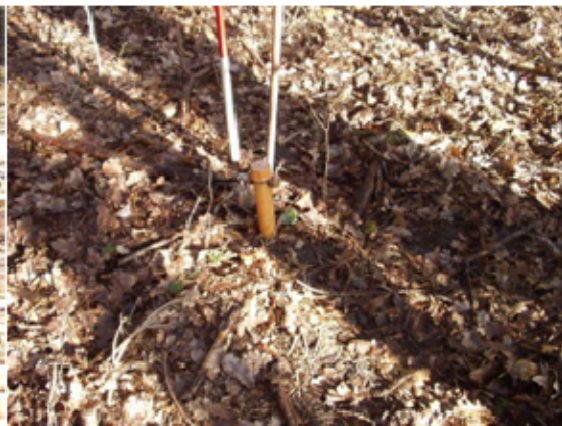
Billeda 25 - Boring P2

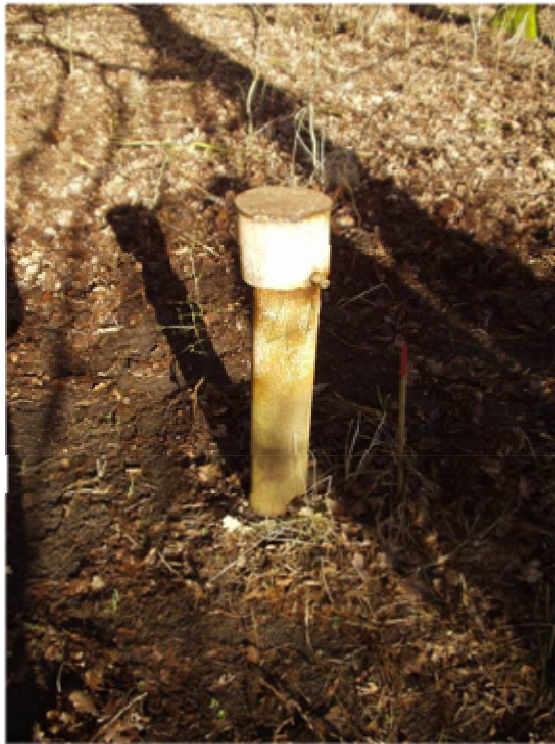
Billeda 26 - Boring 4A

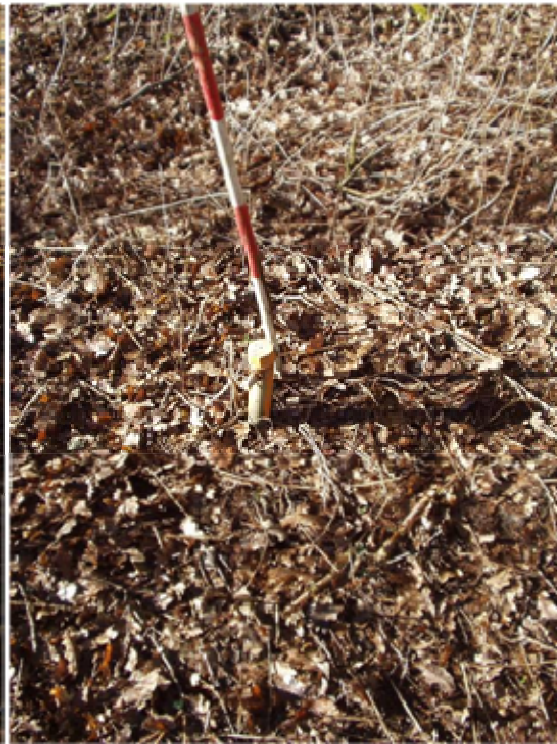
Billeda 27 - Boring P1

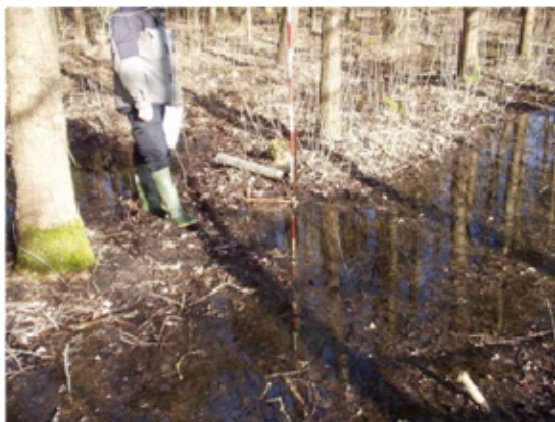
Billeda 28 - Boring B20

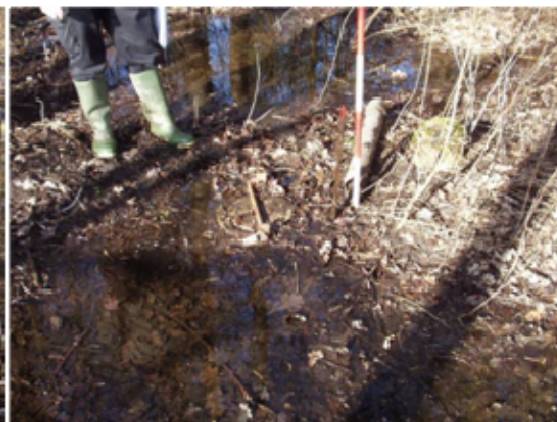
Billeda 29 Boring B20

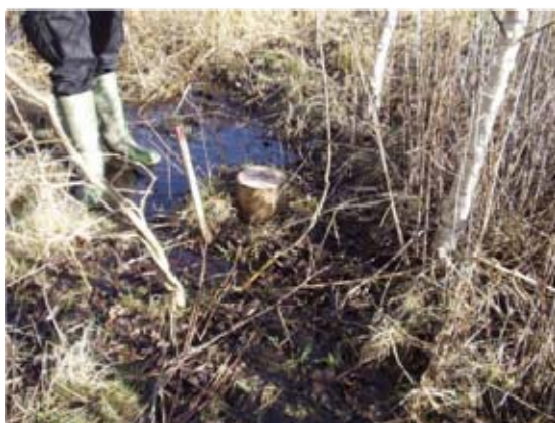
Billeda 30 - Boring 1A

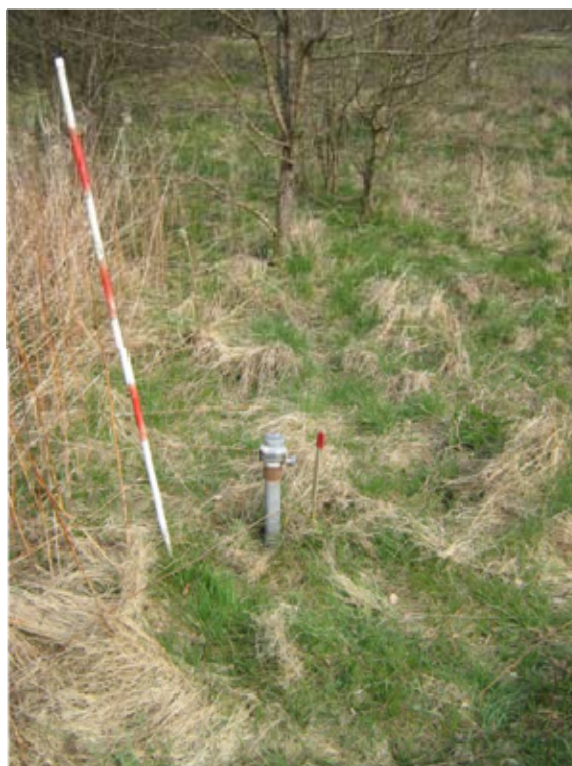
Billede 31 - Boring NP2 (mærket NP1 på pinden)

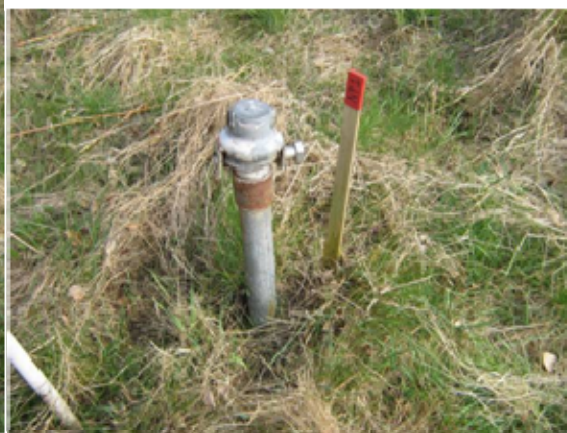
Billede 32 - Boring NP2 (mærket NP1 på pinden)
